### **Wenn sich der Feuchtraum als Alptraum entpuppt.**

**Ammerbuch-Altlingen, 2. August 2011. Beim Hauskauf ist häufig nicht abzusehen, welche Überraschungen sich in den neuen vier Wänden verbergen. Eine auffallend hohe Konzentration an Schimmelsporen veranlasste den frischgebackenen Eigentümer eines 1961 erbauten Privathauses in Brüssel zur Generalsanierung des Badezimmers. Durch den Einsatz eines mineralischen Wohnklimaplattensystems entstand ein funktionierender Feuchtehaushalt und damit ein dauerhaft schimmelfreies, gesundes Raumklima.**

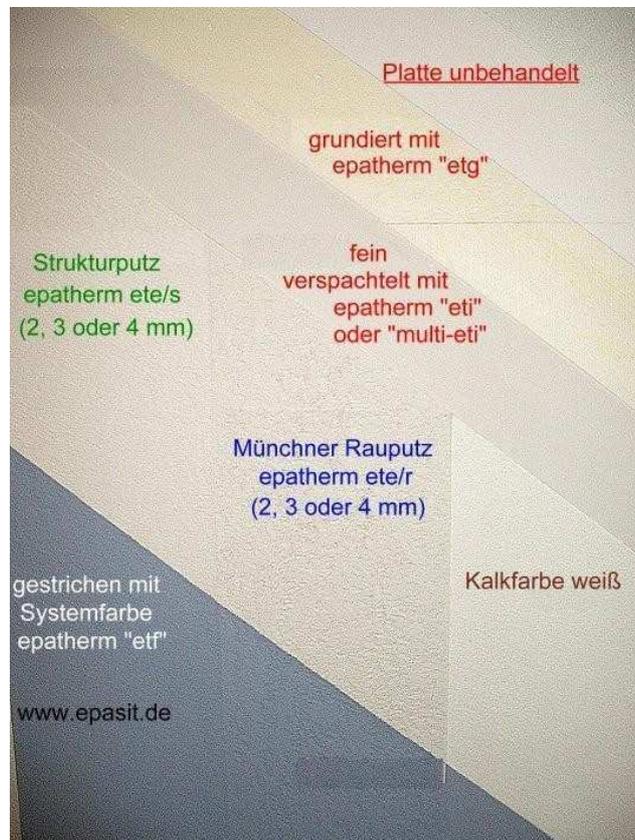
Innendämmung: Darstellung eines beispielhaften Systemaufbaus.

Zum Einsatz kamen folgende Komponenten des in seiner Wirkweise genau abgestimmten epatherm-Saniersystems:

- epatherm Wohnklimaplatten
- Schimmel-Ex „etx“
- Schimmelbinder „etb“
- Ausgleichsputz (Kalkputz „mpm1“)
- Renoviermörtel „5in1“
- Grundierung „etg“
- Plattenkleber „etk“
- Innenspachtel „multi-eti“
- Egalisationsfarbe „etf“
- Glasfasergewebe „etw“

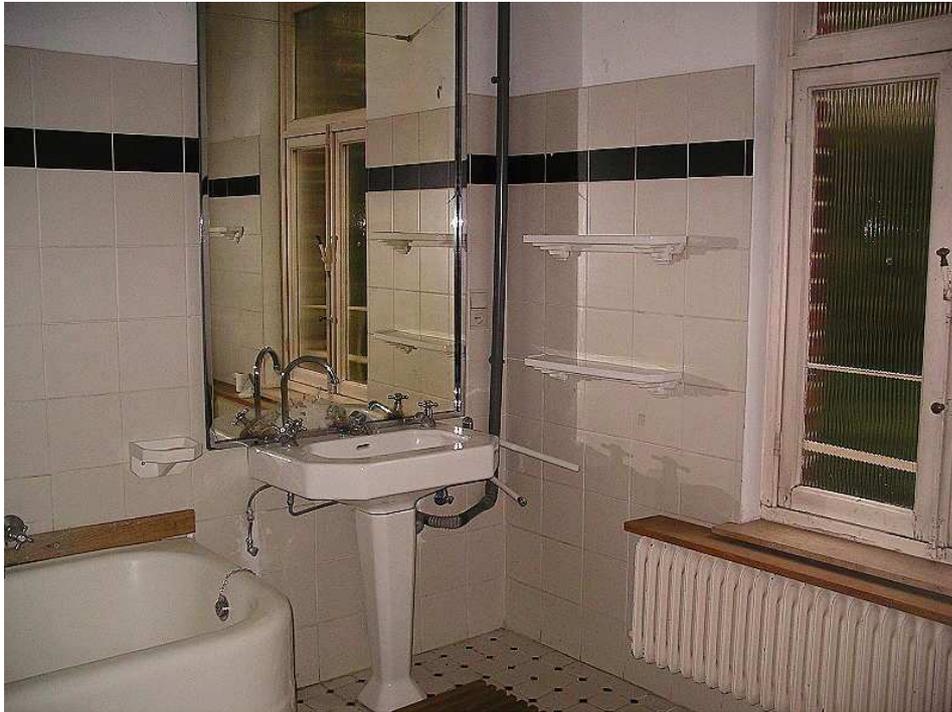
Bad vor Sanierung.

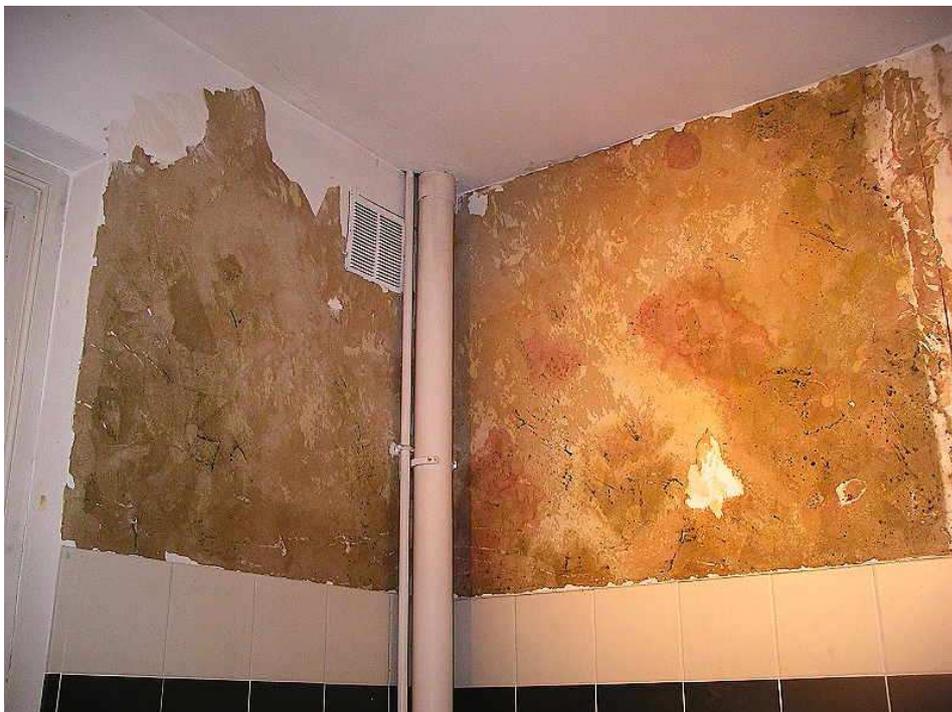
Nach dem Entfernen von Fliesen und Putz und einer darunter liegenden, vollflächigen Gipskartonkonstruktion kam eine enorme Schimmelbesiedlung zum Vorschein - sowohl auf den Gipskartonplatten wie auch auf dem dazugehörigen Gips-Batzenkleber. Schuld daran waren Hohlräume zwischen Wand und Gipskartonplatten entlang der Gipsbatzen, in denen keine Luft zirkulieren und Wasser und Wasserdampf ungehindert aus der Wand austreten und hinunterrinnen konnte. Der Putz oberhalb der Fliesen war durchnässt und konnte die anfallende Feuchtigkeit nicht aufnehmen.

Schimmel oberhalb der Fliesen.

Zunächst wurde der gesamte Schimmelpilz mit Schimmel-Ex abgetötet, damit der schadhafte Putz komplett entfernt werden konnte. Anschließend egalisierte der Verarbeiter die Wände mit einem Ausgleichsputz. Die schimmelfreien, trockenen Wände boten nun eine solide Basis für den Aufbau des epatherm Klimaplattensystems. Damit keine Hohlräume mehr entstehen, wurden die Platten mit Systemkleber „epatherm etk“ vollflächig an der Wand verklebt. Die umweltfreundlichen Platten aus mikroporösem Reinkalziumsilikat sperren die Feuchtigkeit nicht ein, sondern sorgen für eine funktionierende kapillare Feuchtigkeitsregulierung. Um diesen Effekt nicht zu behindern, wurden die neuen Fliesen nur bis zur halben Wandhöhe verlegt. Die Platten überzog der Verarbeiter mit dem Systemspachtel „multi-eti“, anschließend erfolgte der Anstrich mit diffusionsoffener Egalisationsfarbe.

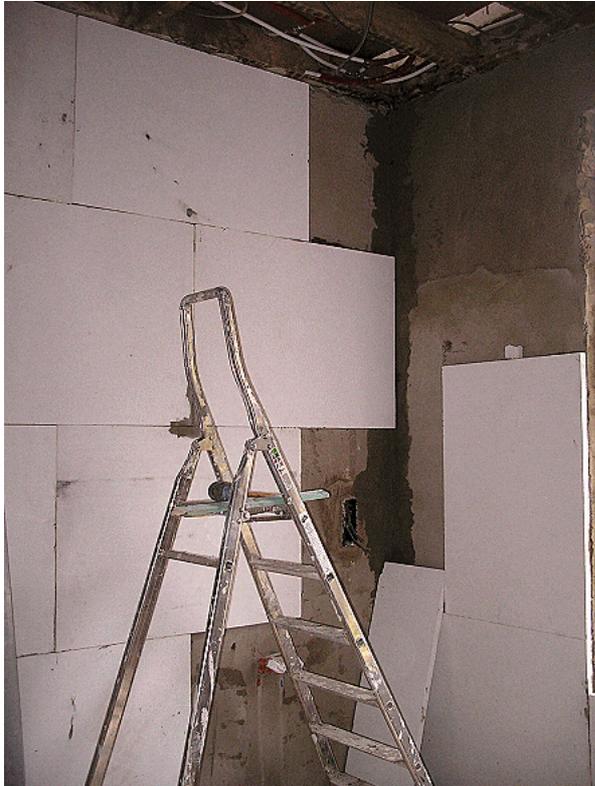
Einbau epatherm Kalziumsilikatplatten.

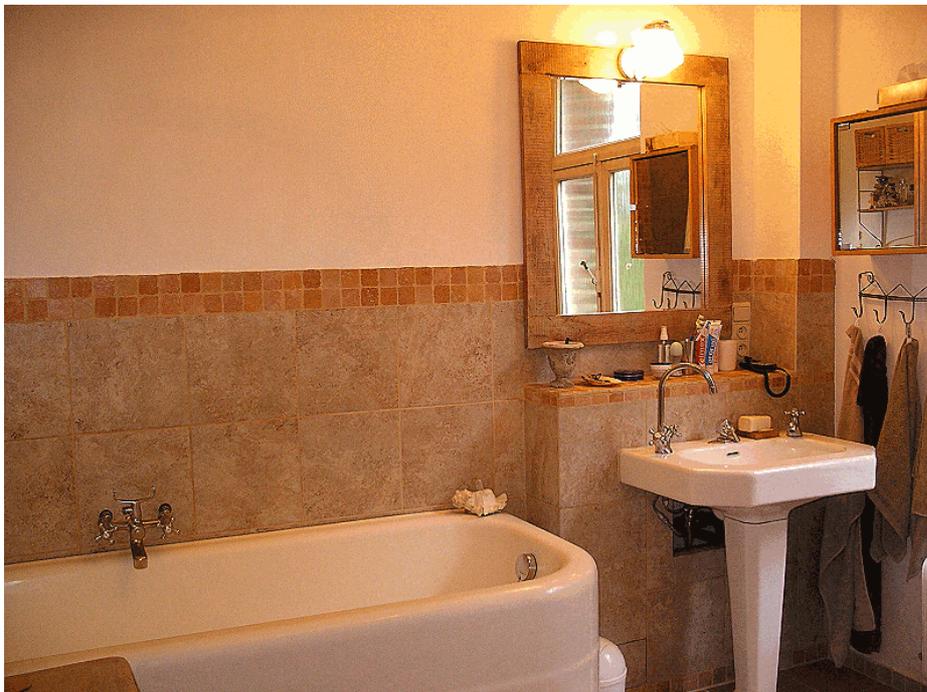
Bad nach der Sanierung.
