Zeitzeuge „Deutscher Kaiser“: Spätgotischer Wohnturm umfassend saniert

Ammerbuch, März 2012. Der Wohnturm „Deutscher Kaiser“ ist eines der imposantesten spätgotischen Gebäude der Koblenzer Altstadt. Bei seiner aufwendigen Sanierung bewährten sich unter anderem das Sanierputz- und Sandsteinsaniersystem sowie Dicht- und Sperrputze des Baustoffspezialisten epasit.

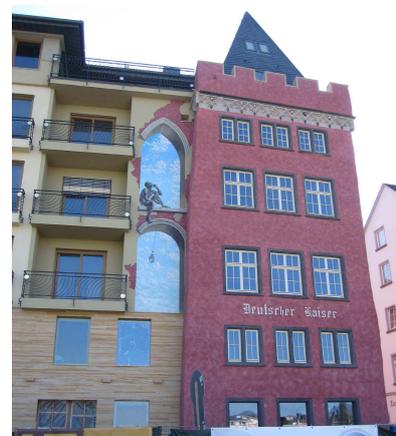
Der Wohnturm mit Anbau und kunstvoll gestaltetem Übergang.
Bild: epasit

Seit der weitgehenden Zerstörung der Koblenzer Altstadt im Jahr 1944 stand das Objekt frei, im Zuge der Sanierung erhielt es wieder ein Nachbargebäude. Der Übergang zwischen neu und alt wurde optisch raffiniert gestaltet, beispielsweise mit hellen Sandsteinriemchen an der Fassade des Neubaus. „Die historische Substanz zu sanieren und zu erhalten musste im Einklang mit dem beschlossenen Ergänzungsbau stehen, was durch optisch fließende Übergänge und ein kunstvolles Wandgemälde an der Nordfassade überzeugend gelang“, erklärt Jan Stafiej, Geschäftsführer der für die Fassaden und Innenausbauarbeiten verantwortlichen Firma Stafiej & Stafiej Baulogistik aus Lahnstein. Zunächst verursachten Bedenken hinsichtlich der Statik mehrere Baustopps; diese konnten durch den Anbau eines weiteren Gebäudes, durch Erneuerung der Geschossdecken sowie weitere Stabilisierungsmaßnahmen ausgeräumt werden.

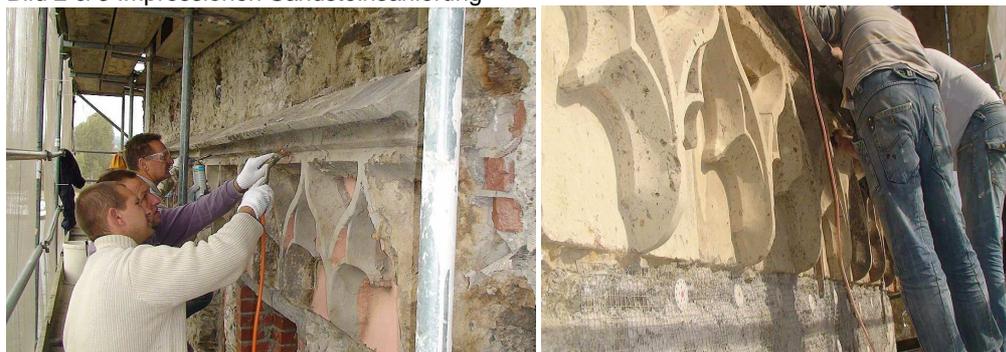
Bild 2 & 3 Impressionen Sandsteinsanierung

In den nicht vom Hochwasser betroffenen Obergeschossen wurde das Gestein zunächst mit Sandsteinverfestiger stabilisiert. Um zukünftig Energie einzusparen kam darauf der Sanier-Dämmputz epasit „sdp“. Die Oberflächen strukturierten die Verarbeiter mit Sanier-Edelputzen „ep“. Der stark verwitterte und teils ausgebrochene Zinnenkranz an der Turmspitze wurde mit dem Sandsteinsaniersystem von epasit nachmodelliert. Dem aufmerksamen Betrachter fällt eine Vielzahl liebevoll restaurierter Büsten historischer Zeitgenossen auf. Sie wurden mit der Steinschlämme „st“ nachmodelliert.

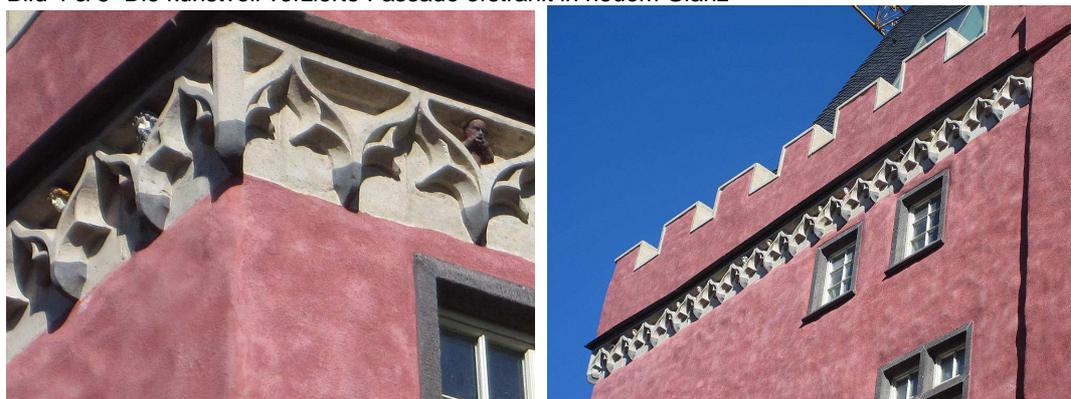
Bild 4 & 5 Die kunstvoll verzierte Fassade erstrahlt in neuem Glanz

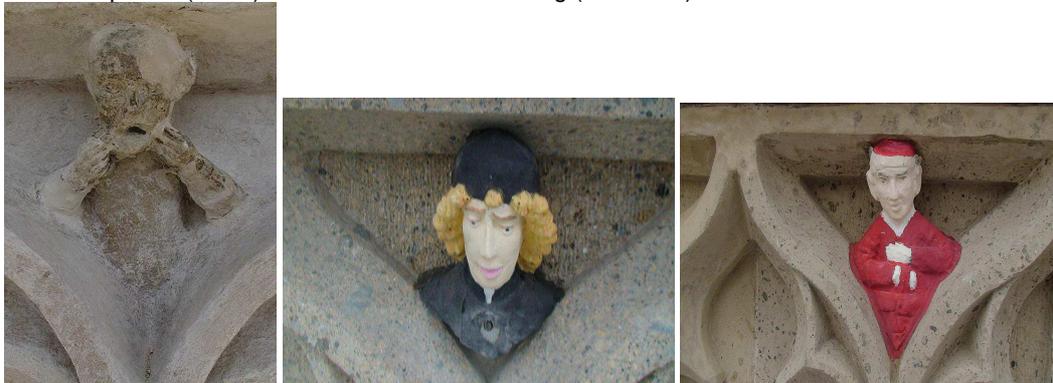
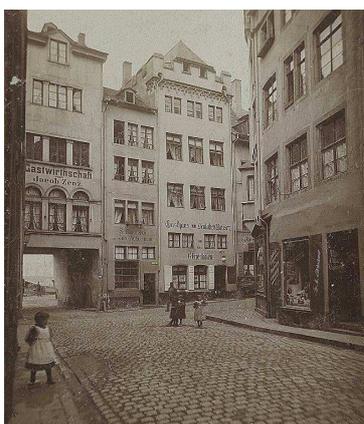
Reliefskulpturen (Bild 6) und nach der Restaurierung (Bild 7 & 8) :

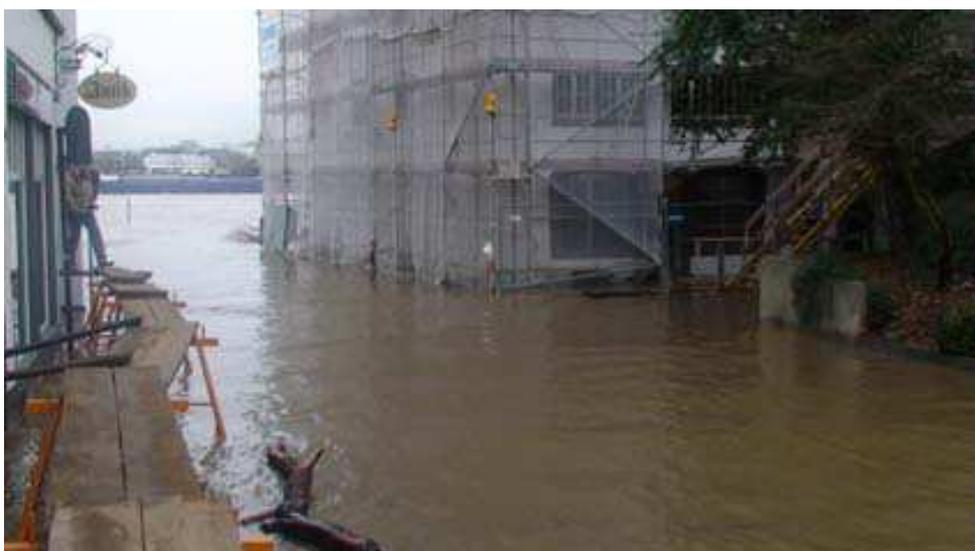
Bild 10: Hochwasser während der Sanierungsarbeiten am „Deutschen Kaiser“

Feuchtigkeit und Salz im Mauerwerk greifen bekanntlich die Bausubstanz an. Die Fassade des denkmalgeschützten Altbaus wurde daher mit einem besonders leistungsfähigen, WTA-zertifizierten Sanierputzsystem versehen, um die Feuchtigkeit früherer und zukünftiger

Hochwasserschäden aus dem Mauerwerk „auszudampfen“. Auch die Innenwände wurden mehrlagig mit Sanierputz instandgesetzt, gesichert mit verzinkten Armierungsgittern. Nötig war ein Material, welches das Wasser weder einsperrt noch hindurch fließen lässt. Das von epasit entwickelte Sanierputzsystem hat die gesuchten Eigenschaften - geringe Saugfähigkeit, gute Wasserdampfdurchlässigkeit, hohes Porenvolumen - und begünstigt die natürliche Austrocknung des Gemäuers. „So können wir sicherstellen, dass auf Jahrzehnte hinaus keine Salzausblühungen mehr an den Oberflächen austreten“ bestätigt Jan Stafiej.

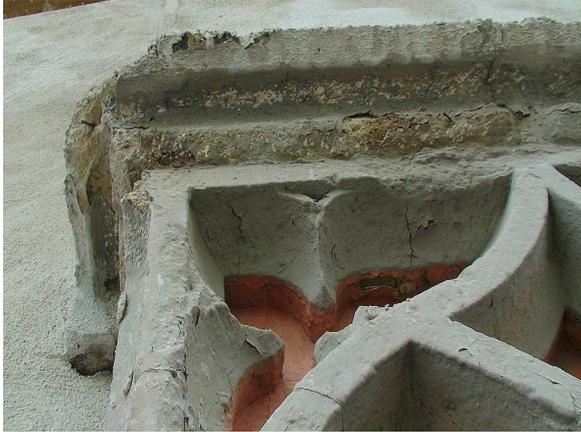
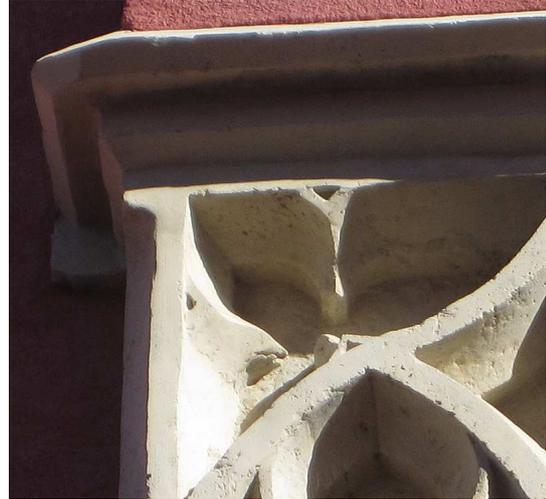
Bild 11 – 12: Sandsteinrelief vorher und nachher:
