→ PRESSEMITTEILUNG

Mit MineralSanoPro 1985 saniert

Sanierputz wirkt langfristig: Historisches Aushängeschild Munderkingens vor 27 Jahren saniert

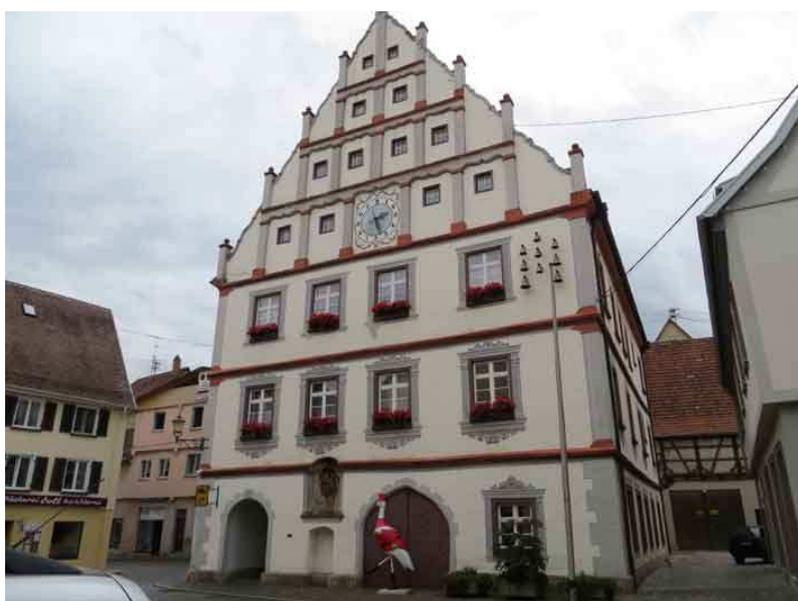
Rathaus Munderkingen,
aufgenommen im Jahr 2012:
Erbaut 1563, mit Spezialputz
saniert 1985. (Bild 1)
Quelle: *epasit*

1985 wurde der Stuckateur- und Malerbetrieb Gross GmbH & Co. KG aus Munderkingen beauftragt, den Gebäudesockel ein drittes Mal zu sanieren. Im Labor von Baustoffhersteller epasit analysierten Fachleute Proben der mittelalterlichen Bausubstanz, um die Konzentration von Salzen im Mauerwerk zu bestimmen. Der schadhafte Putz an Giebel- und Traufseite wurde vollständig abgeschlagen. Der Sockelbereich wurde sandgestrahlt, um nicht zusätzliche Feuchtigkeit ins Mauerwerk zu bringen, und schließlich mit MineralSanoPro verputzt. Gestrichen wurde das historische Gebäude mit mineralischer Keimfarbe. Seit nunmehr 27 Jahre ist der Sockel in sehr gutem Zustand und wurde auch nicht mehr frisch gestrichen.

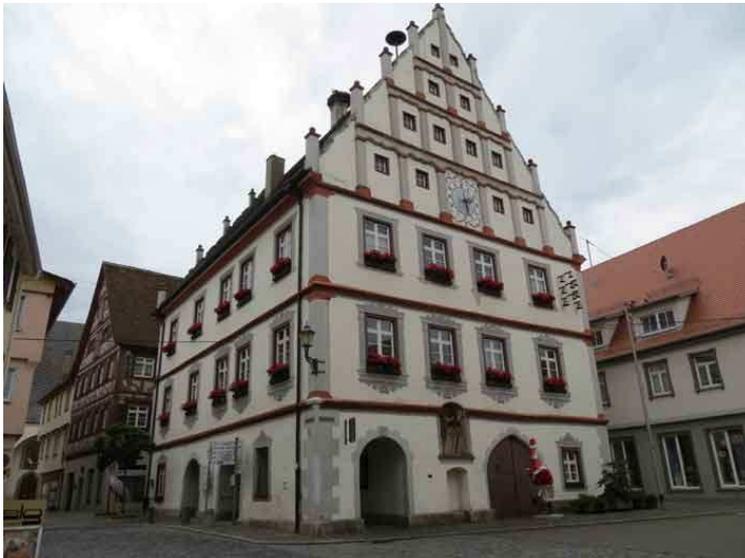
Direkt an Gehweg und Straße:
Schnee und Streusalz setzen dem
Gebäudesockel im Winter zu.
(Bild 2)
Quelle: *epasit*

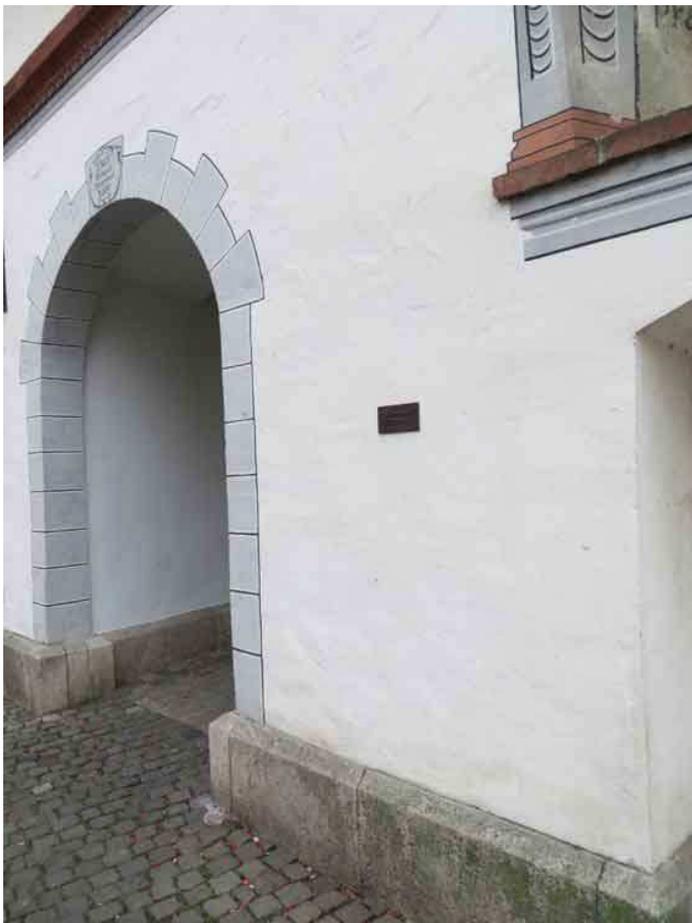
Der 1985 sanierte und gestrichene
Sockel ist auch 2012 noch in sehr
gutem Zustand. (Bild 3)
Quelle: *epasit*
