# Sinnvoll gedämmt

Ein Schwerpunkt bei der energetischen Sanierung des Waldseer Hofes und seines benachbarten Klosters in Markdorf nahe dem Bodensee war die komplette Innendämmung von Außenwänden und Decken.

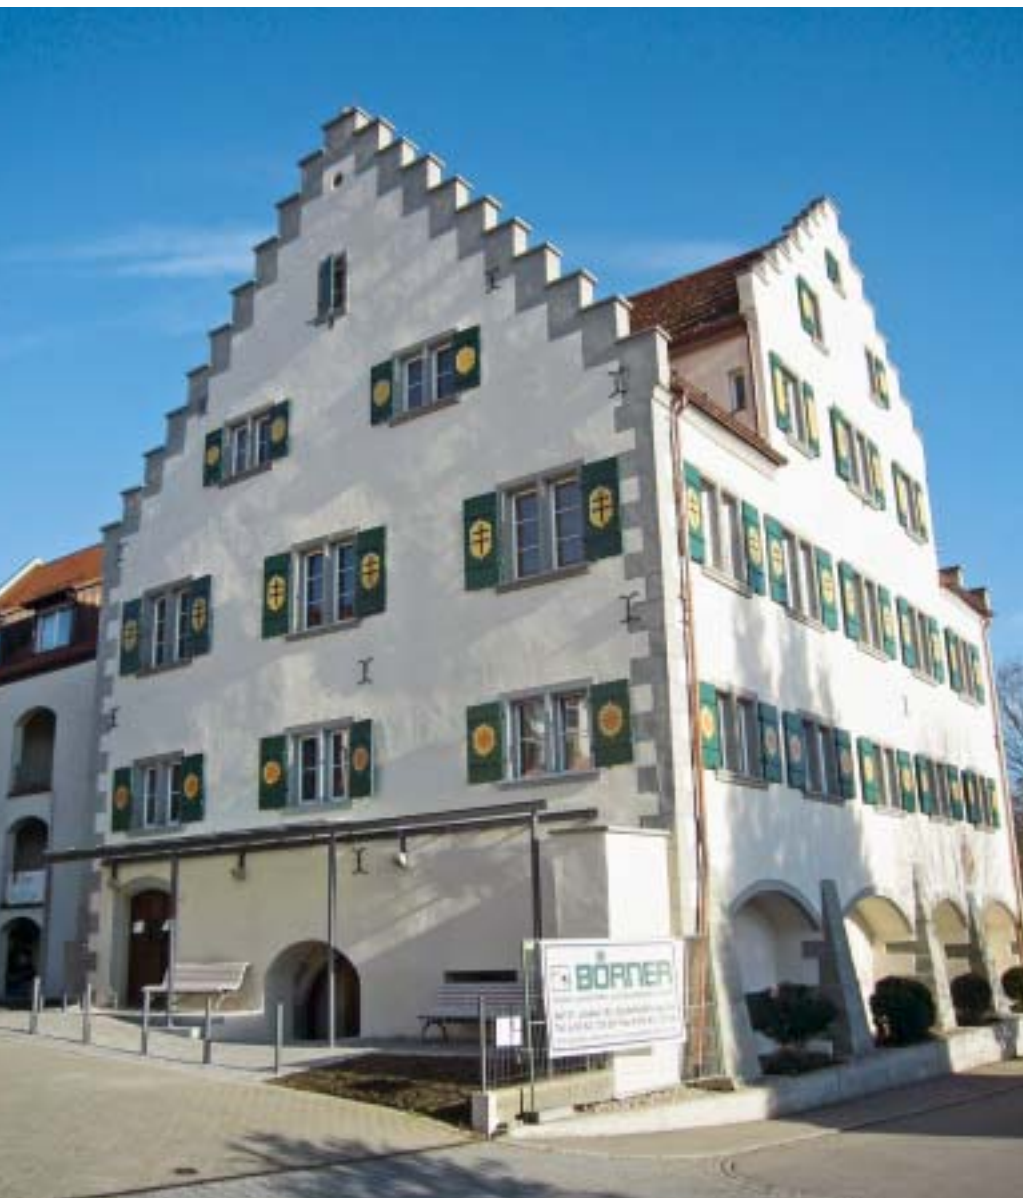
Der denkmalgeschützte Waldseer Hof nach der Sanierung: dank der Innendämmung konnte die ursprüngliche Fassade wiederhergestellt werden.

Der trutzige Waldseer Hof mit seinen vier Staffelgiebeln umfasst 735 Quadratmeter Fläche, verteilt auf zwei Stockwerke, Dachgeschoss und Gewölbekeller. Wie das Alte Kloster steht er unter Denkmalschutz, eine Außendämmung war somit ausgeschlossen. Das Denkmalamt wurde von Beginn an in die Umnutzung involviert, die Zielsetzung lautete, die bestehende Bausubstanz soweit wie möglich zu erhalten. Bei der Sanierung hatte die energetische Verbesserung der Gebäudehülle oberste Priorität. Die Außenwände

wurden von innen gedämmt, außerdem die Decken zum Keller und Dachraum hin.

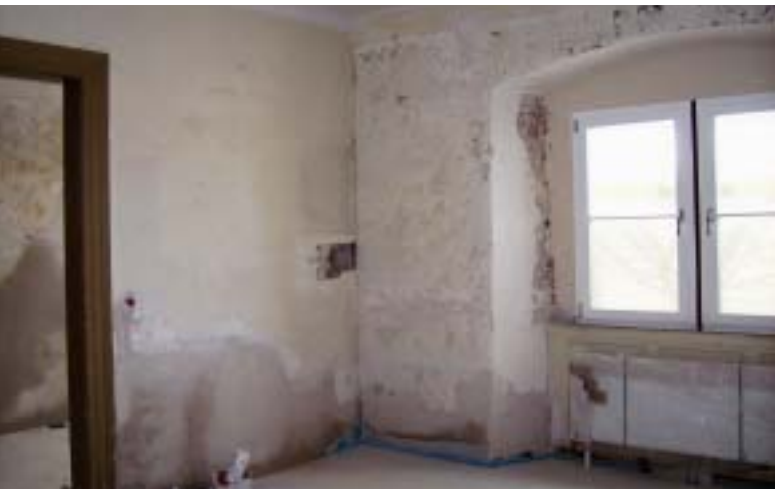
Die Innenwände im Waldseer Hof wiesen teils starke Feuchtigkeitsschäden auf.

schwer in Mitleidenschaft gezogen“, sagt Architekt Hans Martin. Verfaulte, brüchige Balken und großflächige Feuchtigkeitsschäden fand man vor. Konkrete Baupläne existierten nicht mehr, und immer wieder stießen die Arbeiter auf frühere Bausünden. So waren Balken und Wände scheinbar will-

Die Sanierung alter Gemäuer erfordert stimmige Materialkomponenten und große Sorgfalt. Nach Beginn der Arbeiten zeigte sich, dass der ursprüngliche Putz mürber war als angenommen, er musste großflächig abgetragen werden, um einen haftbaren Untergrund zu schaffen. Bis zu vier Zentimeter Kalkputz-Aufbau verwendete Stuckateur Elmar Bechinger auf ungleichmäßigen Mauerpartien. Die aufgeklebten Calciumsilikatplatten verstrich man mit dem dazugehörigen Spachtelreibeputz, abschließend wurde ein feiner Oberputz aufgebürstet und mit reiner Silikatfarbe gestrichen. „Alle Komponenten müssen aufeinander abgestimmt sein, damit das System im Gleichgewicht bleibt“ erläutert Bechinger.

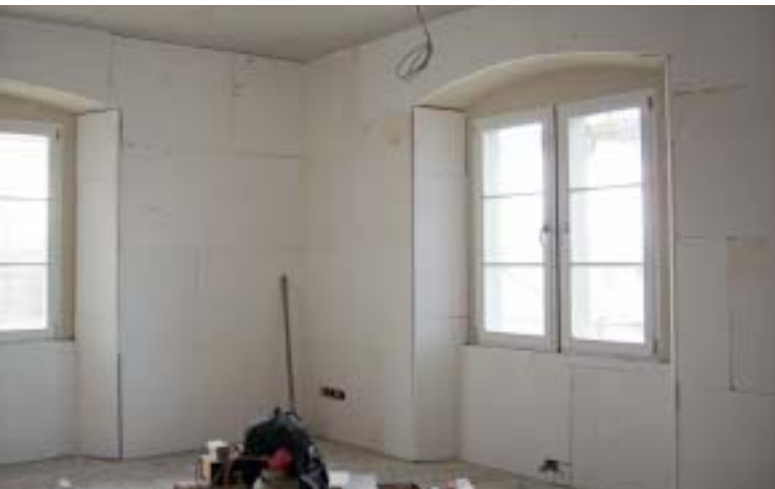
Die Innenwände und Decken wurden mit Calciumsilikatplatten gedämmt, wodurch die Energiekosten gesenkt und ein gesundes Raumklima geschaffen werden konnte.

stand. Die Alkalität der verwendeten Calciumsilikatplatten verhindert neue Feuchtigkeitsschäden langfristig. Darüber hinaus sind die Platten nicht brennbar und erhöhen so die Sicherheit der betagten Gemäuer. Verarbeitet wurden 500 Quadratmeter Calciumsilikatplatten in einer Stärke von 50 Millimetern.
