Für Kirchen ideal

Kirchenräume werden in der Regel nur kurzfristig genutzt und dafür schnell aufgeheizt. Das führt oft zu erhöhter Luftfeuchtigkeit. Für die Dämmung von Kirchen haben sich daher kapillaraktive Platten-Systeme auf Calciumsilikat-Basis bewährt.

- Katholische Kirche St. Johannes Baptist, Weil im Schönbuch, errichtet 1962, renoviert 2000/2001;
- Katholische Stadtpfarrkirche St. Peter und Paul, Schwäbisch Gmünd, errichtet 1958, renoviert 2003;
- Katholische Kirche St. Johannes der Täufer, Leonberg, eingeweiht 1951, renoviert 2005.

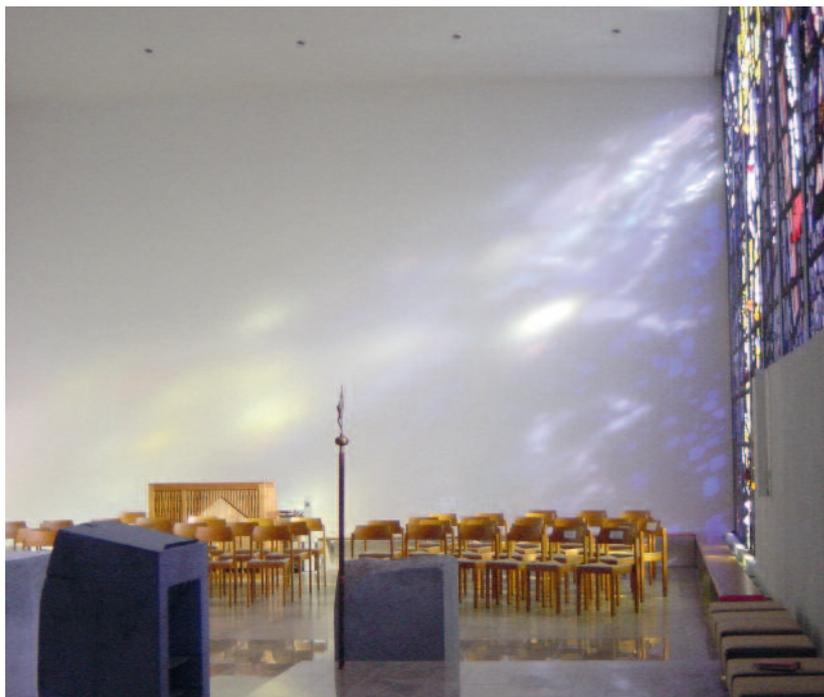
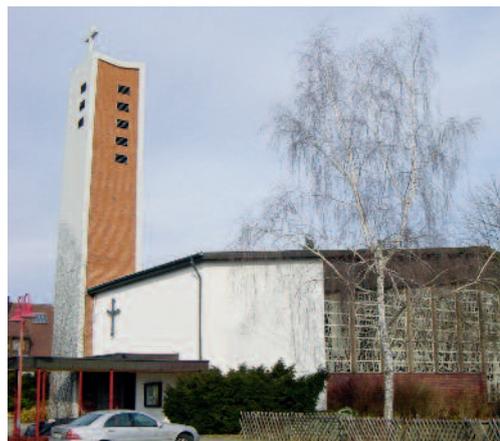
1 + 2 Die katholische Kirche St. Johannes Baptist in Weil im Schönbuch wirkt nach der Renovierung heller und freundlicher.

Die vorhandene Holzdecke sollte durch ein nachhaltigeres System ersetzt werden. Aufgrund von Berechnungen durch einen Bauphysiker wurden die Calciumsilikat-Platten auch an einem Großteil der Decke angebracht. Sie wurden auf eine Lattung geschraubt und in gleicher Weise wie die Außenwände überspachtelt, verputzt und gestrichen.

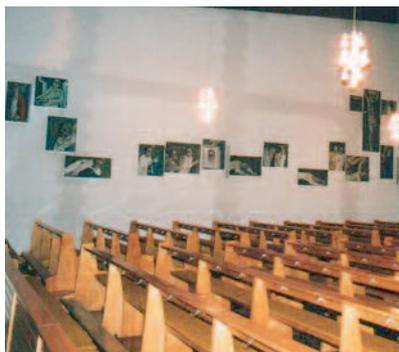
3 Vor der Renovierung: Träger und Mauerwerksfugen zeichnen sich an den Außenwänden ab.

Die Kirche St. Johannes Baptist in Weil im Schönbuch stammt aus dem Jahr 1962. Ende 2000/Anfang 2001 wurde der Innenbereich völlig umgestaltet. Untersuchungen hatten ergeben, dass sich auf dem Mauerwerk beziehungsweise auf den Stahlträgern 2,5 cm dicke Holzwolle-Leichtbauplatten sowie ein zirka 2 cm dicker, gefilterter Kalkputz befanden. Im Putz waren stellenweise geradlinige Risse zu erkennen, meist über den Stahlträgern. Aufgrund von Wärmebrücken und Staubablagerungen hatten sich an den Wänden die Träger und die Fugen des Mauerwerks abgezeichnet. Wiederholte Anstriche mit Dispersionsfarbe hatten nur kurzzeitig Abhilfe gebracht.

Ursprünglich war vorgesehen, die Wände im Rahmen des Umbaus mit Gipskartonplatten zu verkleiden. Die zuständigen Architekten entschieden sich jedoch dafür, die Außenwände mit Calciumsilikat-Platten zu versehen. In gemeinsamen Gesprächen vor Ort mit dem Hersteller wurden Detaillösungen ausgearbeitet. So wurde beispielsweise festgelegt, wie die auf zirka 2 cm dicke Holzplatten gemalten Kreuzwegbilder in die Plattenverkleidung zu integrieren waren oder wie die Rinne unter dem großen Glasfenster ausgebildet werden sollte. Die Verarbeitung erfolgte durch eine Stuckateurfirma aus der Region. Zunächst wurden die Wandflächen gereinigt. Anschließend wurden die Calciumsilikat-Platten grundiert und im Verbund vollflächig auf die Außenwände geklebt. Zusätzlich wurden die Platten mit zwei Dübeln pro Platte mechanisch verankert. Die Flächen wurden komplett mit einem Gewebespachtel überzogen. Anschließend wurde ein Strukturputz aufgezogen und ein Farbanstrich aufgetragen. Bei den Zwischenwänden war eine Verkleidung mit Platten nicht erforderlich. Hier wurden auf die gereinigten Wandflächen zunächst eine Haftbrücke, danach ein Strukturputz und ein Silikat-Farbanstrich aufgetragen.

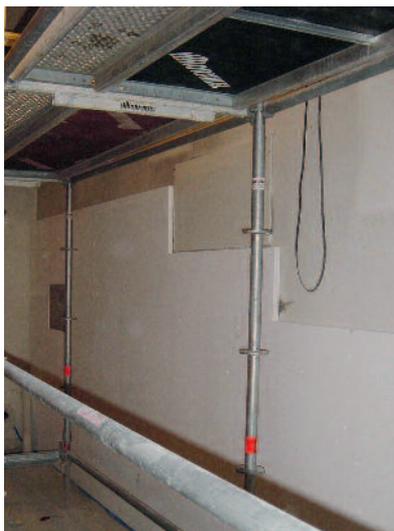
4 An den Außenwänden werden Calciumsilikat-Platten verlegt.

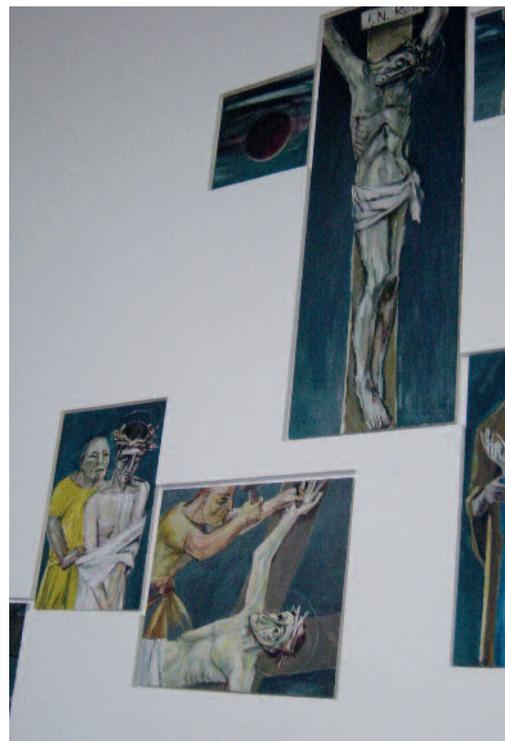
6 Die Kreuzwegbilder liegen nach der Renovierung versenkt in der Plattenkonstruktion, was ihre Wirkung verstärkt.

Die Kreuzweg-Bilder wurden auf dem bestehenden Putz befestigt und die Calciumsilikat-Platten direkt daran angeschlossen. Dadurch kamen die Bilder tiefer zu liegen als die neue Wandoberfläche, was ihre Wirkung verstärkte. Da die Bilder nicht in Reichweite von Personen lagen, wurde auf einen Kantenschutz verzichtet.

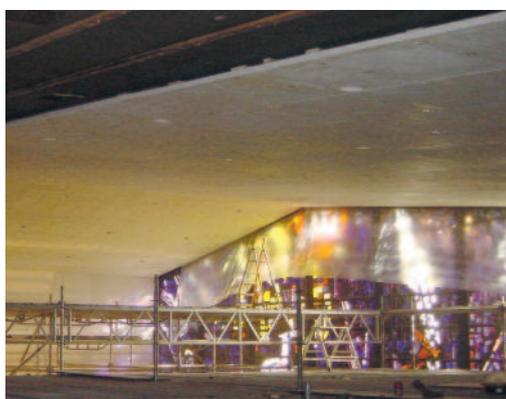
5 An der Decke werden Calciumsilikat-Platten zum Schallschutz auf eine Lattung geschraubt.

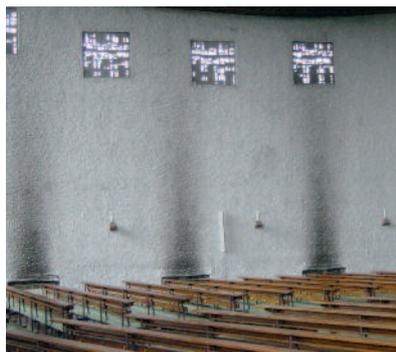
8 Über den Heizkörpern hatten sich starke Verschmutzungen angesammelt.

Er war mehrmals mit Dispersionsfarbe gestrichen worden. Insbesondere im Chorraum, aber auch im Kirchenschiff zeichneten sich an der Putzoberfläche die Stöße der Platten und die Lage der Natursteine im Beton durch verstärkte Verschmutzungen ab. Über den Heizkörpern im Kirchenschiff waren die Wände sehr stark schwarz verschmutzt.

Der sehr grob strukturierte und mit einer dichten Farbe versehenen Wandputz wurde gereinigt und von den trennend wirkenden Verschmutzungen befreit. Es wurde vorgeschlagen, ihn oberflächlich abzufräsen beziehungsweise abzuschlagen. Zum Anbringen der drei Zentimeter dicken Platten wurde relativ viel Kleber benötigt. Zusätzlich wurde jede Platte mit zwei Dübeln mechanisch am Untergrund befestigt. Am Anschluss zu den Fenstern wurden die Platten bis einige Millimeter an das Glas herangeführt, ohne die entstehende Fuge abzudichten.

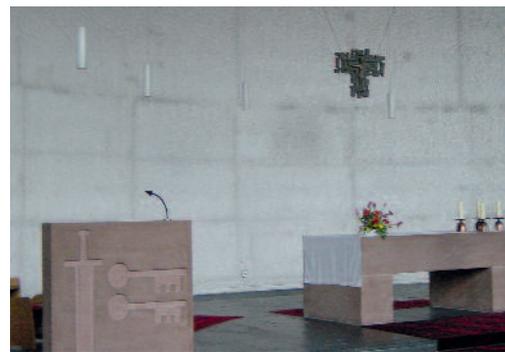
9 An den Außenwänden zeichneten sich deutlich die Fugen der Holzwolle-Leichtbauplatten ab.

Die Kirche St. Peter & Paul in Schwäbisch Gmünd wurde 1958 errichtet. Die Wände des Kirchenschiffes und des Chorraumes bestehen aus Sichtbeton, in den quadratische Natursteine eingearbeitet sind. Auf der Innenseite wurde der Chorraum mit Holzwolle-Leichtbauplatten, das Kirchenschiff mit 5 cm dicken Gasbetonplatten verkleidet. Die Wände waren aus Schallschutzgründen mit einem sehr groben Putz versehen worden. Diesen Putz hatte man seinerzeit offenbar in relativ dünnflüssiger Konsistenz an die Wand geworfen und so stehen lassen.

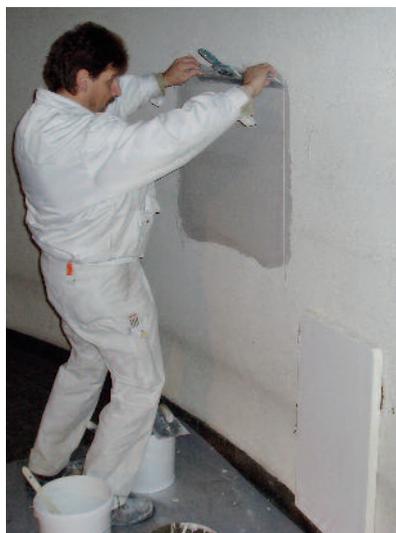
11 Zur Beurteilung der Bearbeitungsweise und der Oberflächengestaltung werden Muster angelegt. (Fotos 1 – 11: Epsit)

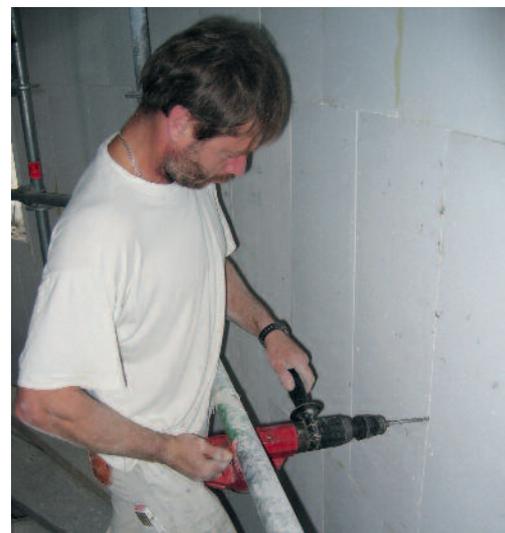
12 Um die Rundung der Wand zu erfassen, wurden die Platten in kleinere Einheiten gesägt.

Um die Rundung des Altarraums nachzuvollziehen, wurden die Platten in kleinere Einheiten zerschnitten. Nach dem Aufkleben wurden die Platten zusätzlich verdübelt. Das Überputzen geschah mit einem Renoviermörtel, in den ein Armierungsgewebe eingebettet wurde. Die Oberfläche wurde aus akustischen Gründen relativ glatt ausgebildet.

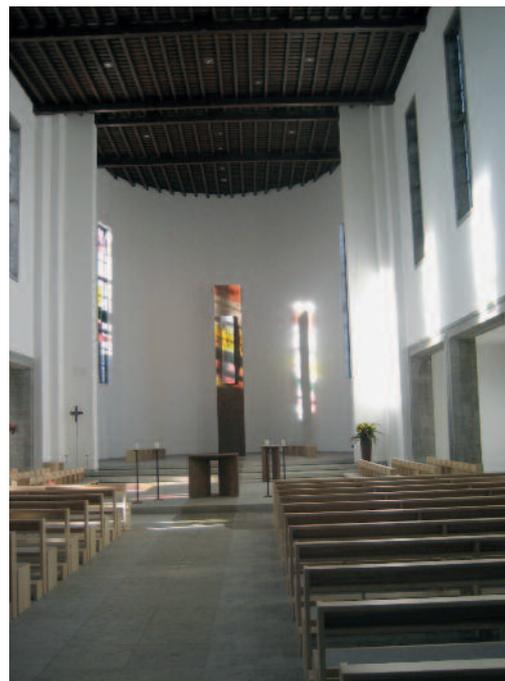
16 Die Kirche in Leonberg weist nach der Renovierung beeindruckende künstlerische und symbolische Akzente auf.

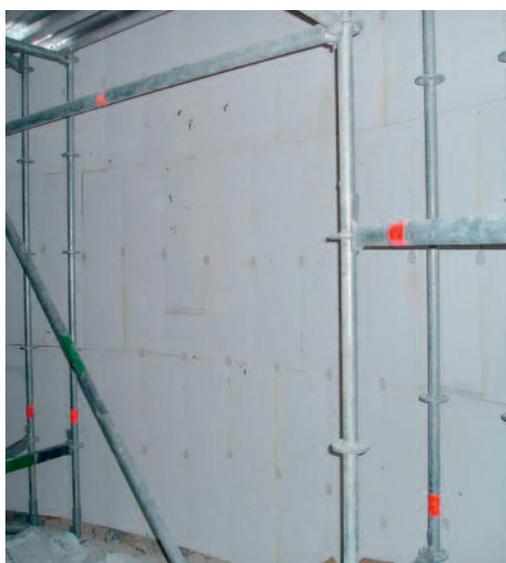
13 Nach dem Verkleben wurden die Platten zusätzlich verdübelt.

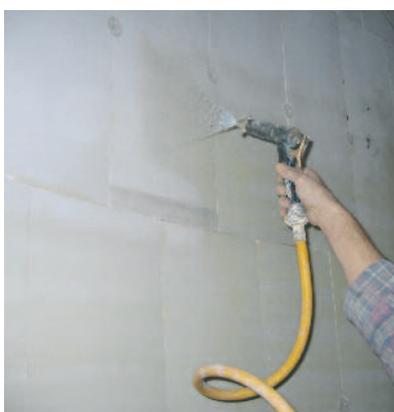
14 Da die Calciumsilikat-Platten sehr stark saugfähig sind, werden sie grundiert, um ein Aufbrennen des Klebers und des Putzes zu verhindern.

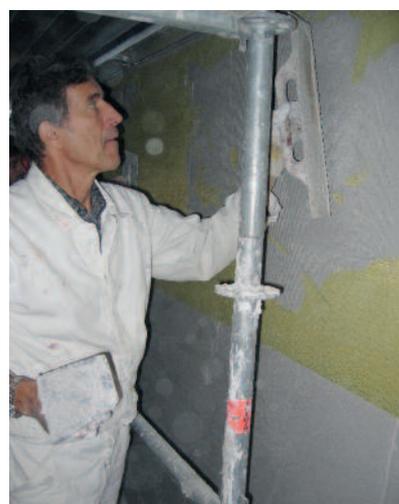
15 In den dünn-schichtigen Putz wird voll-flächig ein Gewebe eingelegt.
(Fotos 12 – 15: Wasserbäch)
