Schutz der Wissenschaft

Der Dresdner Zwinger gehört zu den bekanntesten Barockdenkmälern des Landes. Zurzeit wird er grundlegend saniert. Im Bauabschnitt Mathematisch-Physikalischer Salon entschieden sich die Verantwortlichen für eine Innendämmung mit Calciumsilikatplatten.

Schimmelvermeidung durch Innendämmung mit Calciumsilikatplatten im Dresdner Zwinger

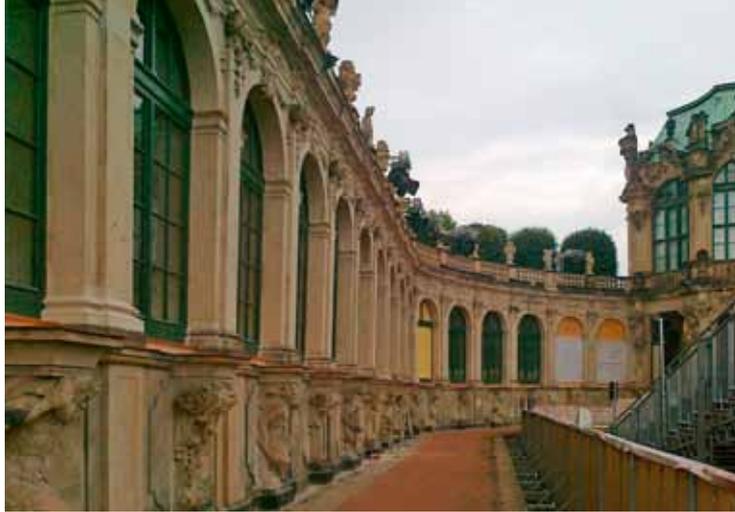
Die Bogengalerie des Dresdner Zwingers wurde mit Calciumsilikatplatten von innen gedämmt

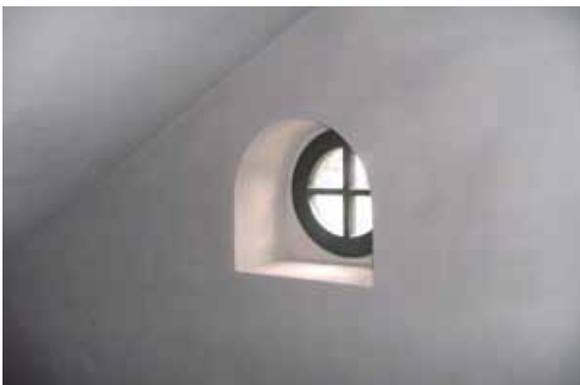
Wandabschnitt mit rundem Fenster im Anbau R nach Abschluss der Sanierungsarbeiten

Beim Anbau R handelt es sich um angrenzende Wirtschaftsräume aus den 1920er Jahren, gemauert aus etwa 60 cm dickem Ziegelmischmauerwerk. Die Wände sanierte man analog zum Salon: Die Handwerker

entfernten den maroden Putz, verputzten die Wände neu und montierten anschließend die Calciumsilikatplatten. An der Decken wurden die Platten sowohl verklebt als auch verdübelt, aufgrund der Brandschutzbestimmungen verwendeten die Handwerker zugelassene Tellerdübel aus Edelstahl. Um Wärmebrücken zu vermeiden, verschloss man die Dübellöcher mit Zuschnitt aus den Calciumsilikatplatten, den sogenannten energetischen Kapselungen. Teilweise bestand die Decke aus unebenen Betondielen, dort schufen die Handwerker mithilfe eines Putzträgergewebes aus Edelstahl zunächst eine ebene Fläche und verputzten diese mit Kalkzementputz.

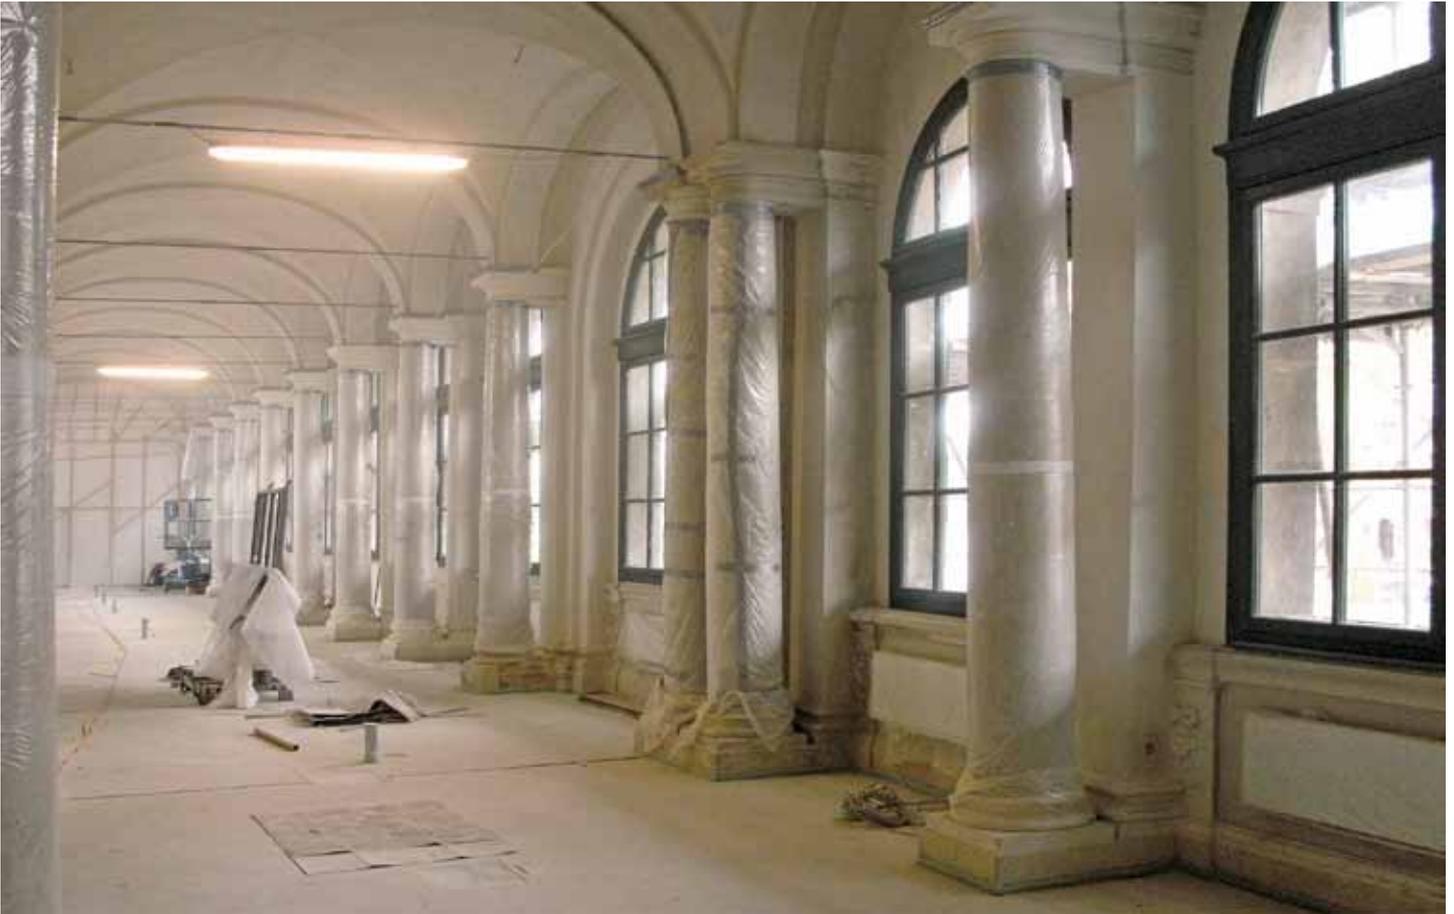
Die Bogengalerie im Dresdner Zwinger während der Sanierung
Fotos: epasit

Die Mitarbeiter der Augsburg C. Bau GmbH aus Dresden glichen zunächst vorhandene Unebenheiten mit dem Kalkputz mpm1 aus. Anschließend wurden die allseitig grundierten Calciumsilikatplatten mit dem dazugehörigen Systemkleber an den Innenflächen der Außenwände beziehungsweise an den Decken montiert. Die sorgfältige und hochwertige Ausführung der Arbeiten wurde durch den Vor-Ort-Service von epasit gewährleistet. Als Finish folgte der Innenspachtel multi-eti, zweilagig mit eingebettetem Armierungsgewebe. So konnte die ursprüngliche Optik der Putzflächen wie gewünscht erhalten bleiben.

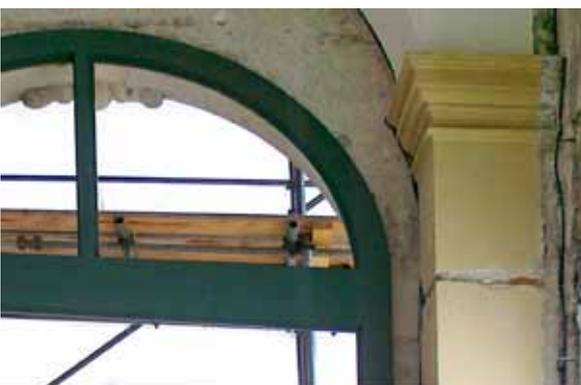
Fenstergewände und Sturz in der Bogenhalle nach der Sanierung ...

Langgalerie O und Pavillon F wurden die Innenseiten der Außenwände in den Schildbögen über den Fenstern sowie die Laibungen der großen Holzfenster energetisch saniert. Die Rundbogen der Fenster erforderten einen exakten Zuschnitt der Klimaplatten. Zwischen Platten und Fensterrahmen brachten die Handwerker ein offenporiges Anschlussband an. Feuchtigkeitsschäden und der sogenannte Fogging-Effekt werden dadurch langfristig verhindert. Trotz filigraner Zuschnitte konnte manche mit Stuckelementen verzierte Passage nicht komplett mit Platten versehen werden. Die Anarbeitungen glich man in Absprache mit der Bauleitung mit Klimaputz aus.

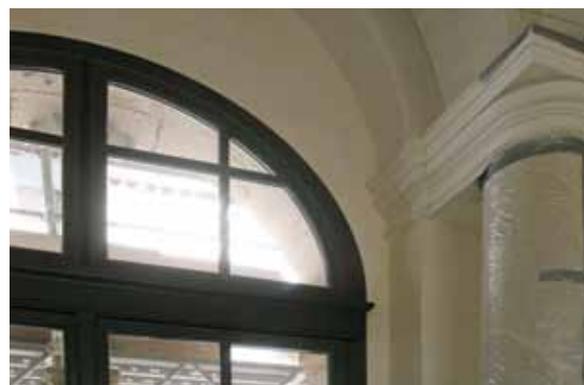
Links: ... und vor Beginn der Sanierungsarbeiten
