Wahrzeichen des Klosters Maulbronn abgedichtet

Ammerbuch, März 2013. Der Dreischalenbrunnen ist das Wahrzeichen des Klosters Maulbronn und ein UNESCO Weltkulturdenkmal. Seit Februar 2013 sind das Kloster und sein berühmter Brunnen europaweit unterwegs - als Motiv der neugeprägten Zwei-Euro-Münze. 2012 wurde der Brunnen im Rahmen von Sanierungsarbeiten an der Klosteranlage instandgesetzt. Die Abdichtung seiner Sandsteinschalen erfolgte mit epasit -Spezialbaustoffen und Know-how.

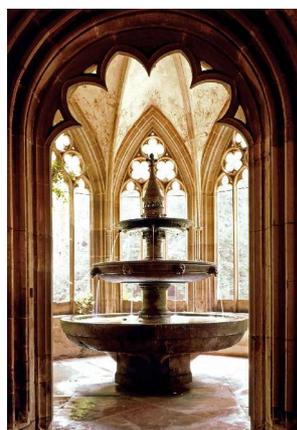
„pg539_Landesmedienzentrum“:

Der Dreischalenbrunnen ist das Wahrzeichen des Klosters Maulbronn und UNESCO Weltkulturdenkmal.

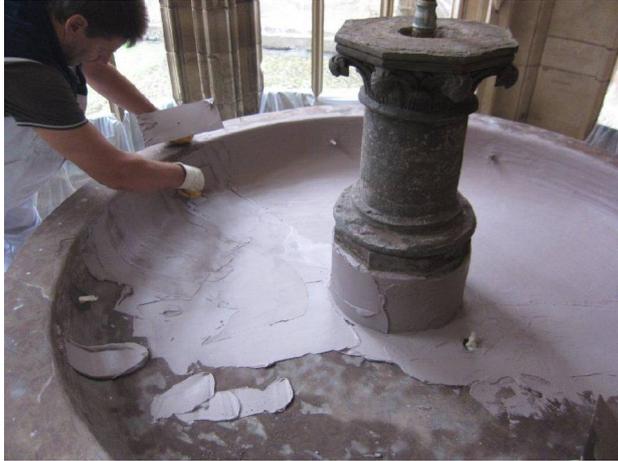
„2012_10_04 09.11.51.jpg“:

Die Sandsteinschalen des berühmten Brunnens wurden mit *epasit* -Spezialbaustoffen und Know-how abgedichtet.

Die obere Schale aus Metall wurde extern restauriert. Die mittlere und untere Schale sind gefertigt aus rotem Sandstein. Öffnungen in der Gestalt von Löwenköpfen lassen das Wasser von der mittleren in die untere Schale laufen. Beide Sandstein-Schalen sollten im wasserführenden Bereich mit einem abdichtenden Material neu beschichtet werden. Der zuständige Architekt Holger Probst (Vermögen und Bau Baden-Württemberg) und die Diplom-Restauratorin Silke Günther aus Karlsruhe arbeiteten bei der Abdichtung der Sandstein-Schalen zusammen mit einem Team von epasit, bestehend aus Dr. Helmut Kollmann, Jürgen Kurz und Jürgen Maruszyk.

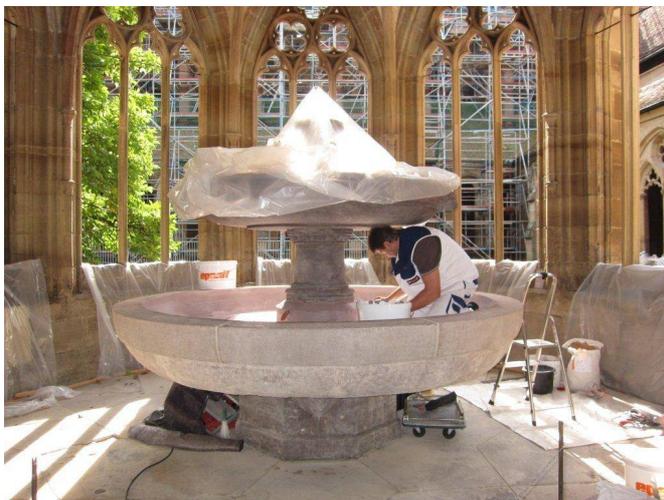
„2012_10_05 11.15.25.jpg“:

Die Standzeit zwischen der ersten und der zweiten Lage sollte nicht länger als 48 Stunden betragen.

Kupferverkleidungen der Abflusslöcher mit Epoxidharz von epasit grundiert. Die eigentliche Beschichtung in zwei Lagen führten Frau Günther und Herr Kurz aus. Sie trugen die Dichtungsschlämme per Edelstahltraufel circa zwei Millimeter dick auf. „Das rein mineralische Material ist in seiner Zusammensetzung klar definiert und nicht mit allerlei Zusätzen modifiziert, was mir sehr sympathisch ist. Zudem lässt sich die geschmeidige Mörtelmasse angenehm verarbeiten“, so das Urteil der Restauratorin Silke Günther. Die Standzeit zwischen der ersten und der zweiten Lage sollte nicht länger als 48 Stunden betragen, da sich die Schichten sonst womöglich nicht richtig miteinander verbinden. Der restaurierte Brunnen soll voraussichtlich im Frühjahr 2013 wieder in Betrieb genommen werden.

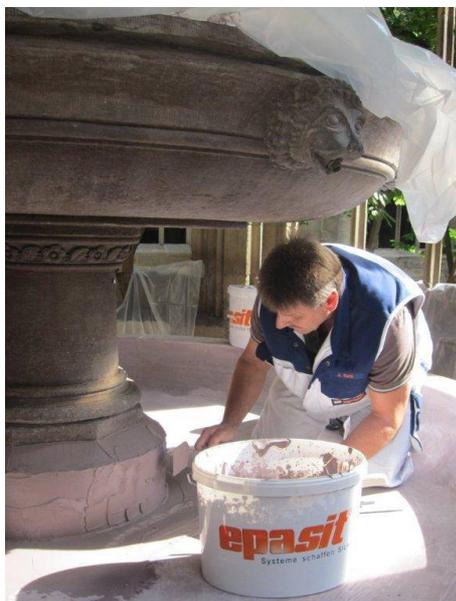
„2012_10_05 11.18.09.jpg“:

Im wasserführenden Bereich wurden die Sandstein-Schalen mit einem abdichtenden Material neu beschichtet. Bild: Silke Günther.

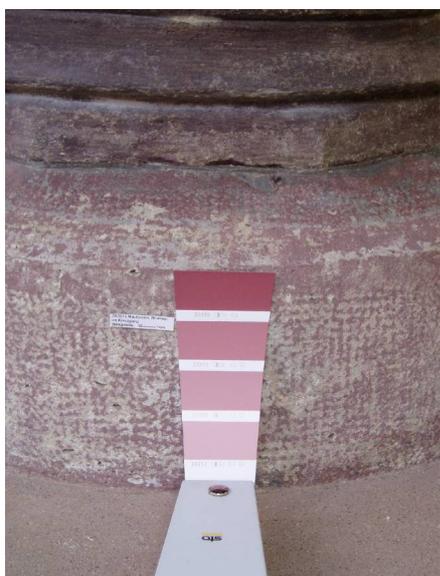
„Bilder Maulbronn 001.jpg“:

Die Trinkwasserbeschichtung „MineralDicht“ wurde mit anorganischen Pigmenten farblich passend eingefärbt. Bild: epasit.

Die Trinkwasserbeschichtung „MineralDicht“ wurde mit anorganischen Pigmenten farblich passend eingefärbt. Das alkalische Material verhindert die Bildung von Algen dauerhaft und ist extrem witterungsbeständig. Vorab wurden die in der kleinen Schale vorhandenen
