→ PRESSEMITTEILUNG

Sanierung Schloss Dresden

Denkmal energetisch gedämmt

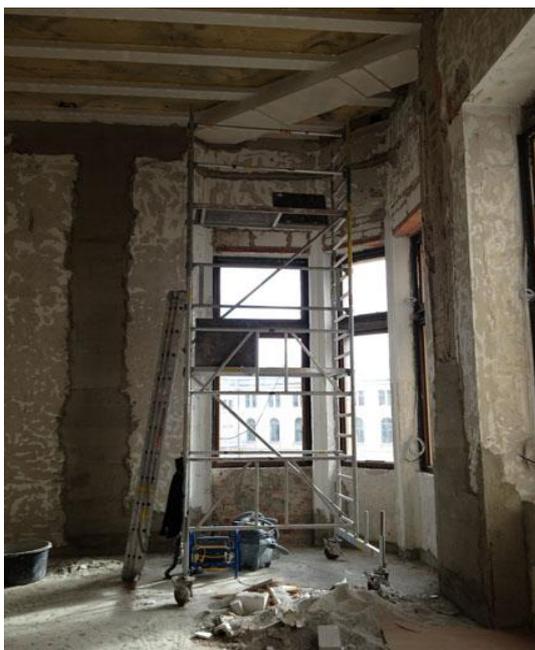
2: VORHER Ausstellungsraum im 2. OG vor Beginn der Innendämmung

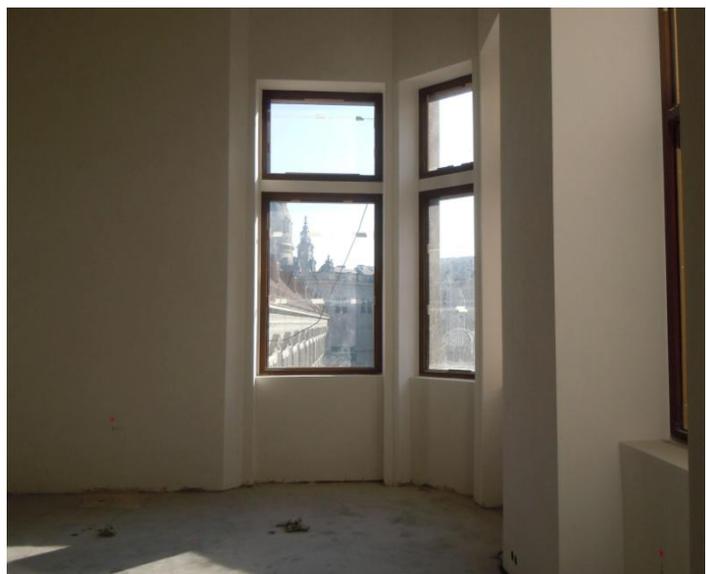
3: NACHHER Ausstellungsraum im 2. OG, Innendämmung fertiggestellt

Der vorhandene Putz wurde belassen, sofern er eine ebene Wandfläche bot. Die Handwerker frästen alte Farbschichten ab und schufen einen trockenen Untergrund, auf dem das *epatherm*-Klimaplattensystem dauerhaften Halt findet. Die Kalziumsilikatplatten verarbeitete das Team von Romy Penz in verschiedenen Dicken. Verbaut wurden 310 m² *epatherm*-Platten mit 50 mm, 110 m² mit 30 mm und 20 m² mit 20 mm Dicke. In den Leibungen der Fenster verwendeten die Fachunternehmer die dünneren Platten, unterhalb der Fensterbretter und auf den geraden Wandflächen stärkere Platten. Gedämmt wurden sämtliche Innenseiten der Außenwände. Auf den sichtbaren Wandflächen kam als Oberflächen-Finish der Innenspachtel *epatherm multi-eti* zum Einsatz.

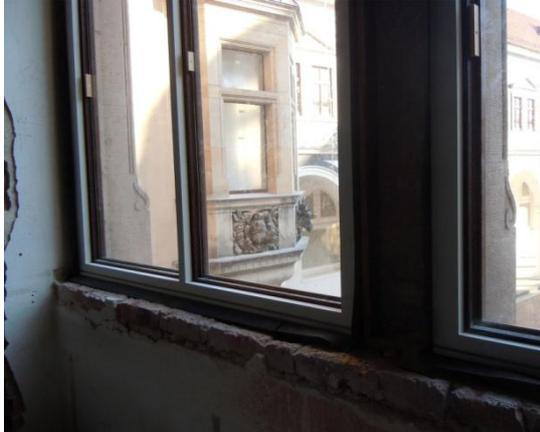
4: Detailaufnahme zeigt die Brüstung sowie Leibung und Fenster vor der Sanierung.

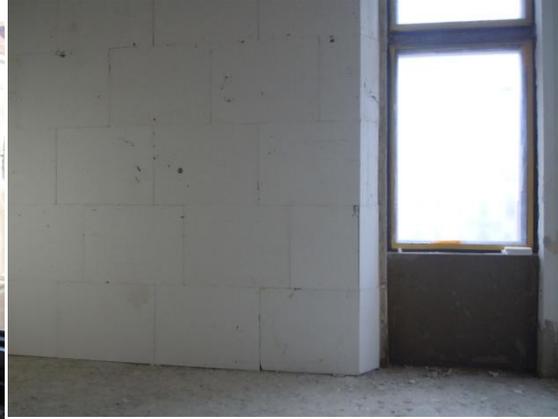
6: Ausstellungsraum Georgenbau: Kalziumsilikatplatten sind vollflächig am historischen Wandbildner verklebt, einschl. Leibungs- und Brüstungsbereich.

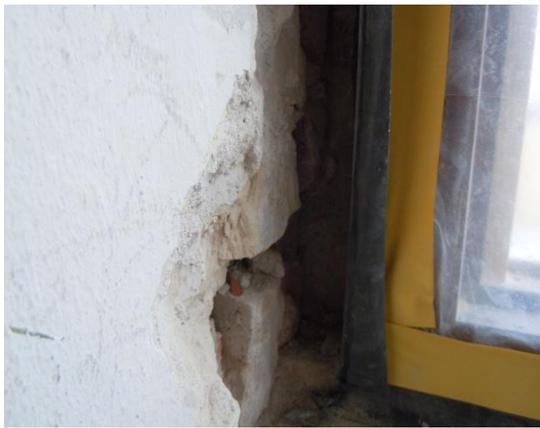
5a: Beim Fenstereinbau: In den Leibungen zeigten sich zum Teil große Fehlstellen.

Die vielen klassischen Kastenfenster des Georgentors wurden energetisch aufgearbeitet. Außen bestehen sie nun aus einer Thermoverglasung, innen aus Einfachglas. An schwer zugänglichen Stellen rund um die Fenster verwendeten die Restauratoren den Klimaputz *epatherm ekp*, um größere Fehlstellen im Mauerwerk hohlraumfrei zu schließen (siehe Bild 5a und 5b). Dieser weiße, mineralische Leichtmörtel auf Kalkbasis ist optimal auf das *epatherm* Klimaplattensystem zugeschnitten.

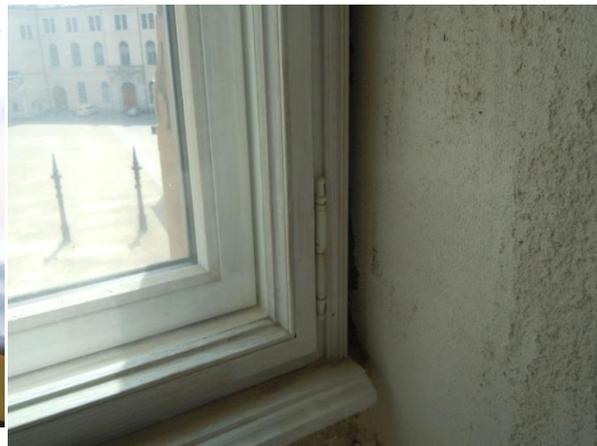
5b: Nach der Sanierung: Das Mauerwerk wurde mit Kalkputz plan angearbeitet, große Fehlstellen zwischen Kastenfensterrahmen und Wand schlossen die Verarbeiter mit *epasit* Klimaputz ekp hohlraumfrei.
